# SÄHKÖJÄRJESTELMIEN DOKUMENTOINTI

Tämän opinnäytetyön tarkoituksena oli päivittää Älvsbytalons Kauhajoen tehdashallin keskuskaaviot PK5 ja 1RK24, nousujohtokaaviot sekä, dokumentointi ja keskusten merkinnät vastaamaan nykypäivän vaatimuksia.

The purpose of this thesis was to update the documentation and cable entries of the Älvsbytalö factory hall center diagrams PK5 and 1RK24, main line diagrams and, documentation labeling to meet the requirements of today.

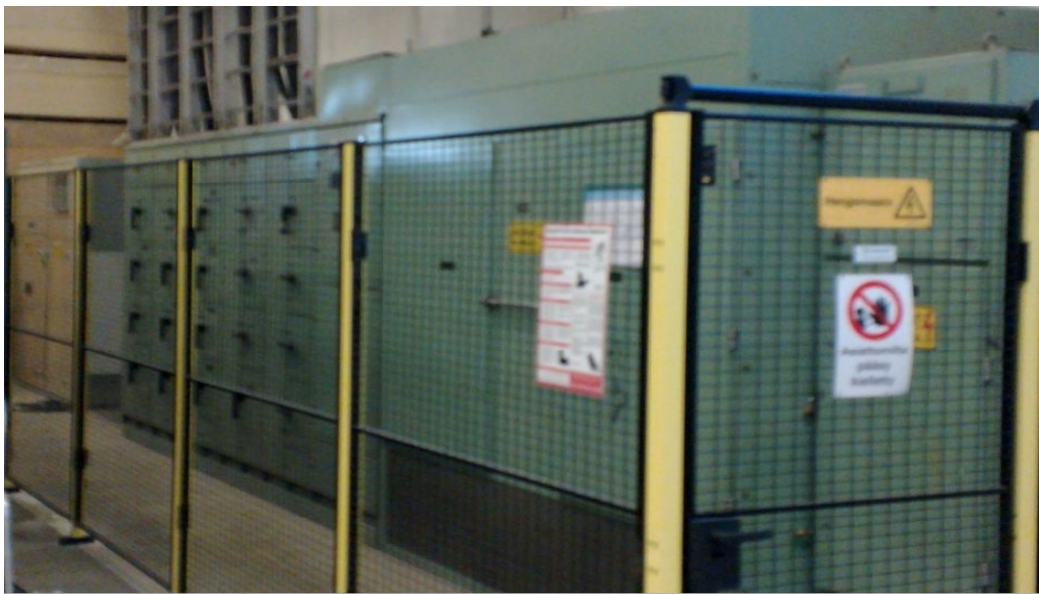
**Kuva 5** Sähkötila PK5

Keskuksen kunto oli yleisesti hyvä eikä kytkentärimoja ollut laitettu liian täyteen. Kilvet ja sähkötilan aita olivat asianmukaiset, mutta aidan portista puuttui lukko. Vääntimiä oli rikki ja kaapelimerkintöjä puuttui.

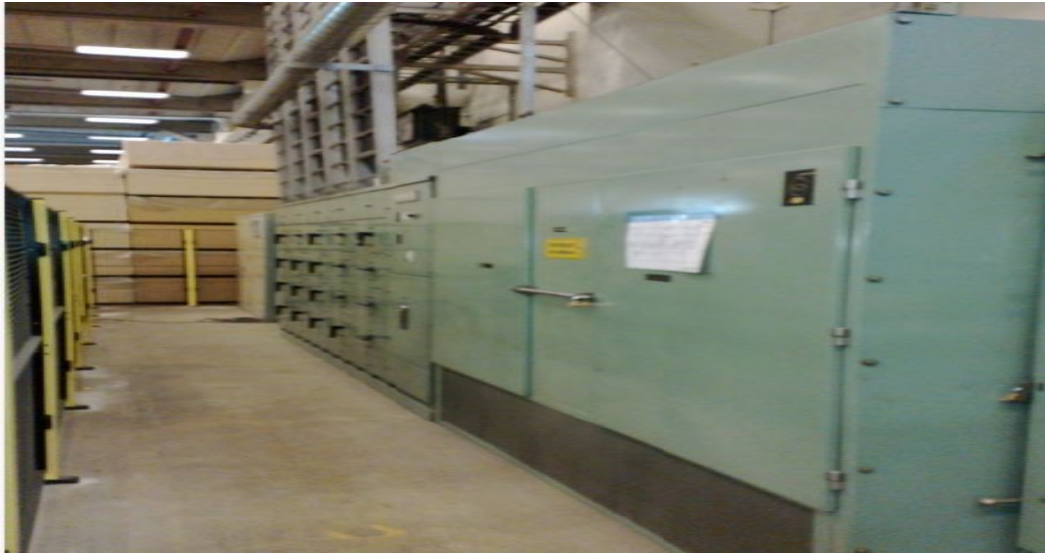
Teollisuushallin keskus PK5- oli Strömbergin ajalta ja siihen oli aikojen kuluessa tehty paljon muutoksia. Tutkiminen aloitettiin PK5- syötöstä. PK5- oli toiminut aiemmin pääkeskuksena ja saanut syöttönsä hallin toisessa päässä sijaitsevasta keskuksesta. Nykyisin syöttö tuli hallin omasta muuntajasta.

**Kuva 6.** Vanha pääkeskus PK5

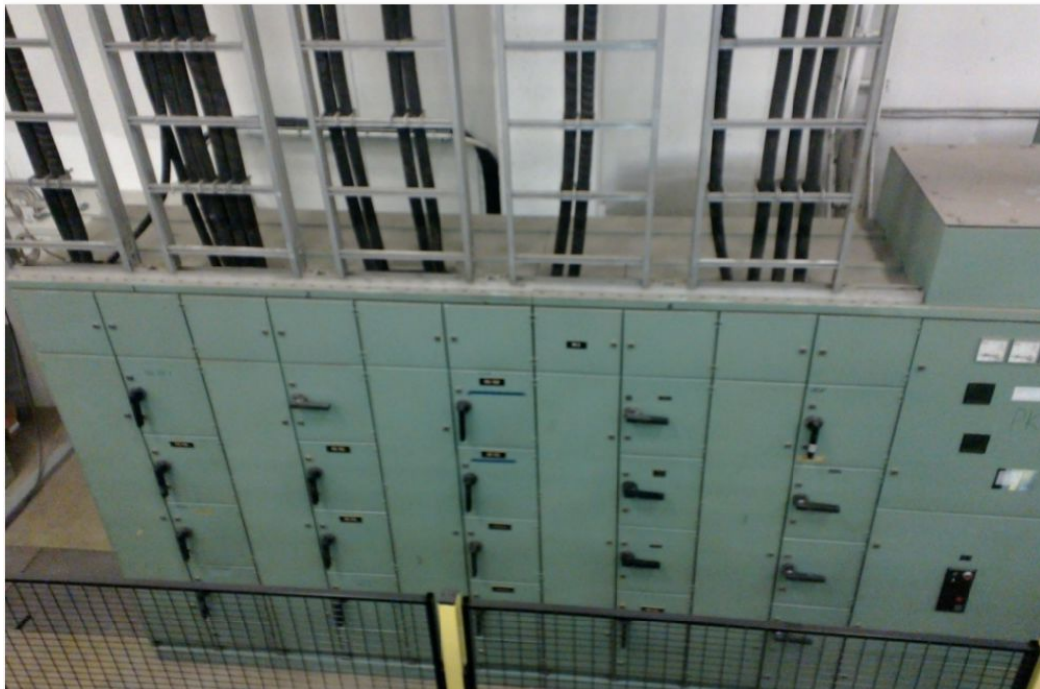
Opinnäytetyön haastavin osuus oli selvittää mitä keskuksia PK 5 syöttää. Osa kaapeleista meni kaapelihyllyllä ja osa kaapeliojassa, tila oli korkea ja ojien päällä oli elementtejä. Joistain lähdöistä puuttui ryhmämerkintä, mitä ryhmää PK 5 syötti ja kaapelimerkinnät puuttuivat kokonaan.

**Kuva 9.** Alkutilanne PK5.

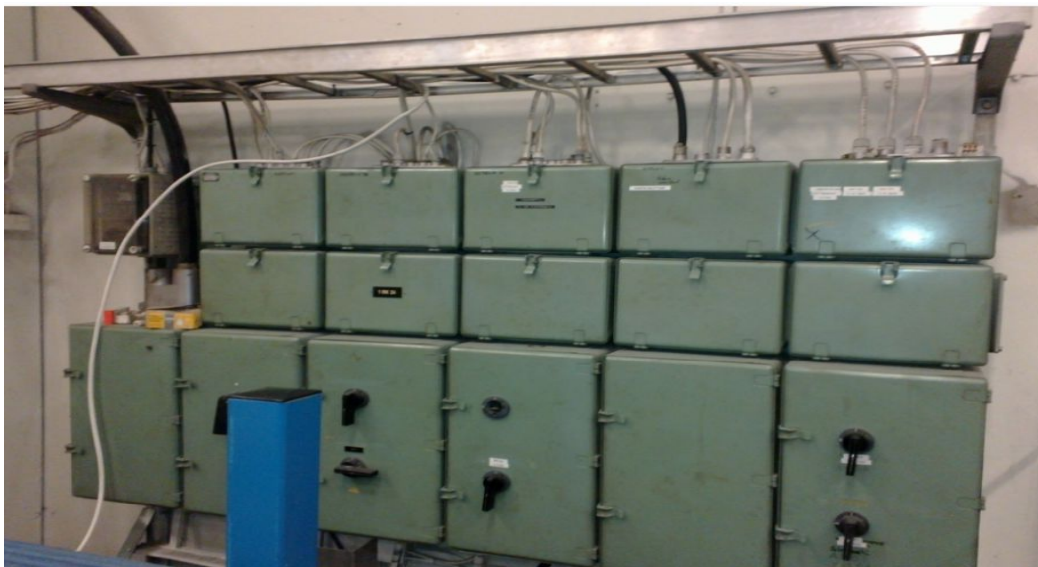
**Kuva 11.** Alkutilanne 1RK 24.

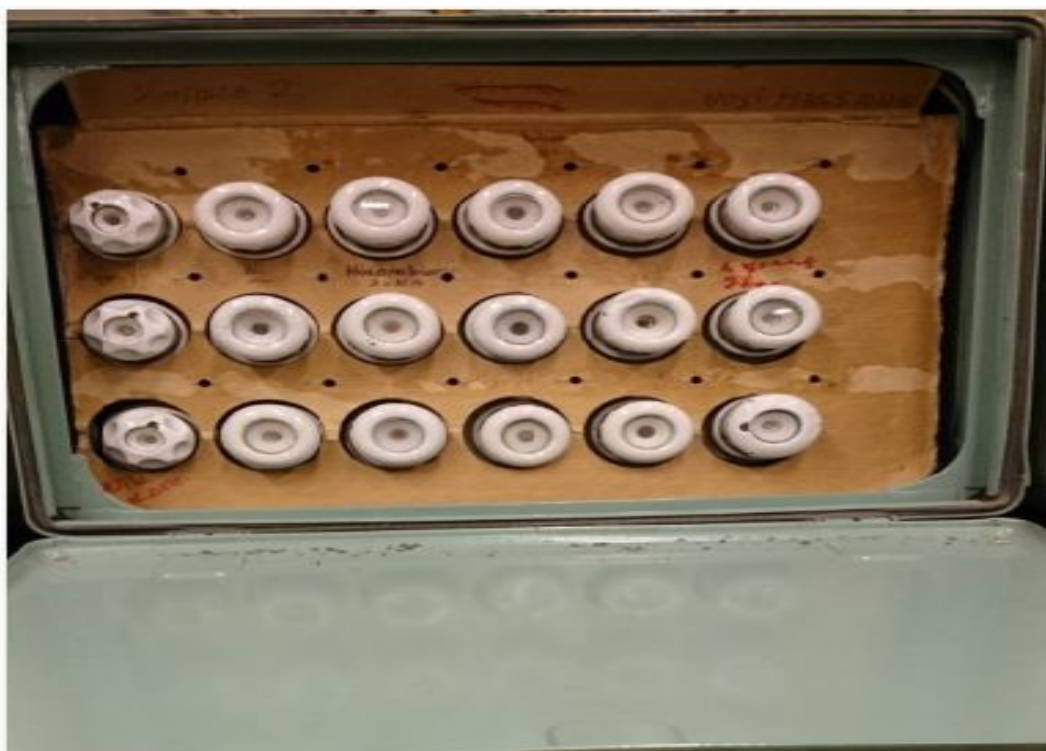
Ryhmäkeskus 1RK 24 sijaitsi hallin putkivaraston lähellä. Ryhmäkeskuksessa kolmivaiheisia kahvasulakelähtöjä 6 kpl, joista 4 oli käytössä. Kolmivaiheisia tulppasulakelähtöjä oli 20. Yksivaiheisia tulppasulakelähtöjä oli 17, joista käytössä oli seitsemän. Näiden sulakkeiden kyltit olivat osasta tyhjillään ja osaan kirjoitettu. Nousukaaviokuvia ja sähköpistekuvia ei ollut.

**Kuva 12.** Lähtötilanne 1RK 24 merkkaus.

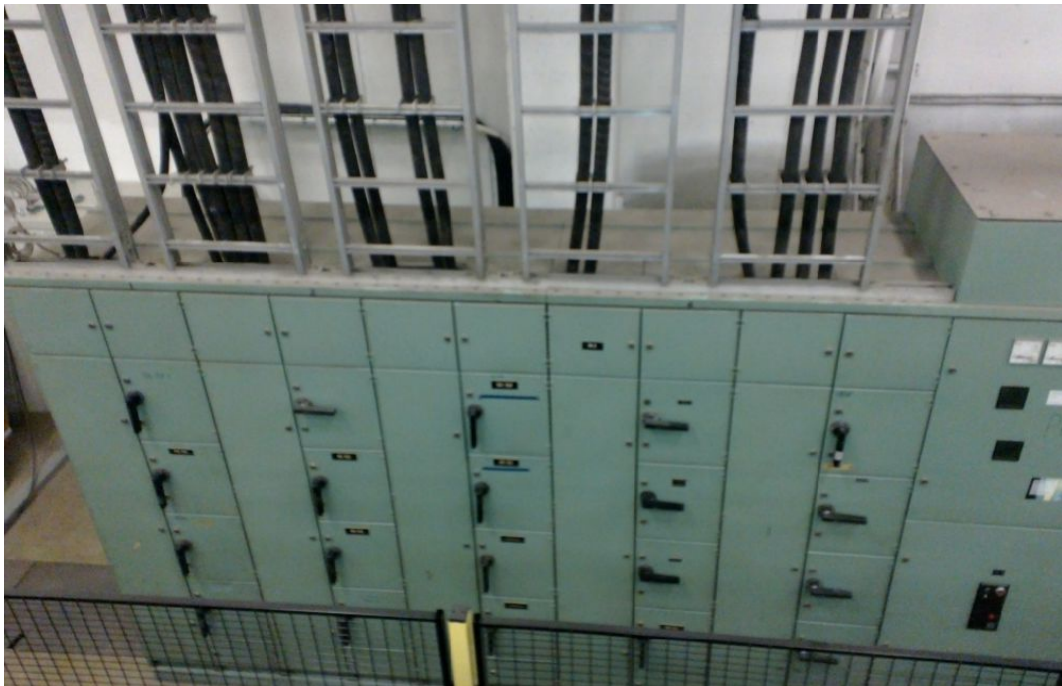
**Kuva 14.** PK 5 ennen kahvojen vaihtoa ja kaapelimerkintää.

PK5 ja 1RK 24-kytkinmerkinnät tulisi saattaa loppuun standardin SFS 6000 osion 514.1 mukaisesti.

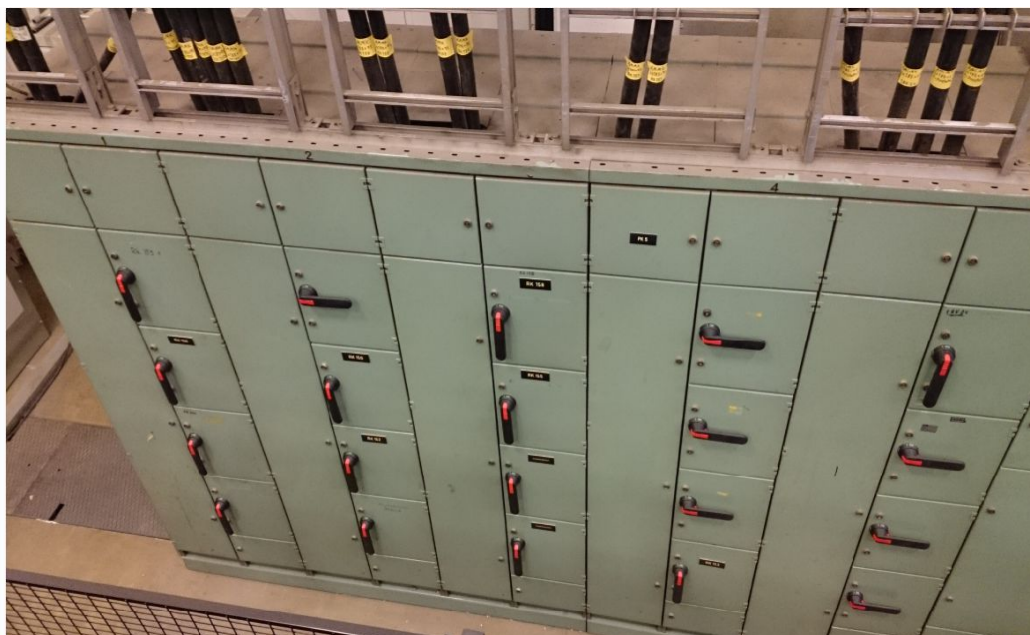
**Kuva 15.** PK 5 kahvat on vaihdettu ja kaapelit merkitty.

SFS 6000-standardin kohdassa 514.3 on määritelty asennuksia koskevat merkintävaatimukset. Vaatimuksien mukaan laitteistot, kuten kaapelit ja johtimet on merkittävä näkyvästi ja helposti tunnistettavasti. Merkintöjen täytyy myös kestää kulutusta ja korroosiota. Muutosten jälkeen kirjoitettiin keskuksien sulakekyylit nykyaikaa ja todellisuutta vastaavaksi. Vanhoissa merkeissä oli epäselvyyttä ja värien kirjavuutta. Merkintöjä oli tehty ruotsin kielellä ja erinäisillä nuolilla. Päätettiin kirjoittaa kaikki sulakemerkinnät tarrakirjoituskoneella uudestaan.

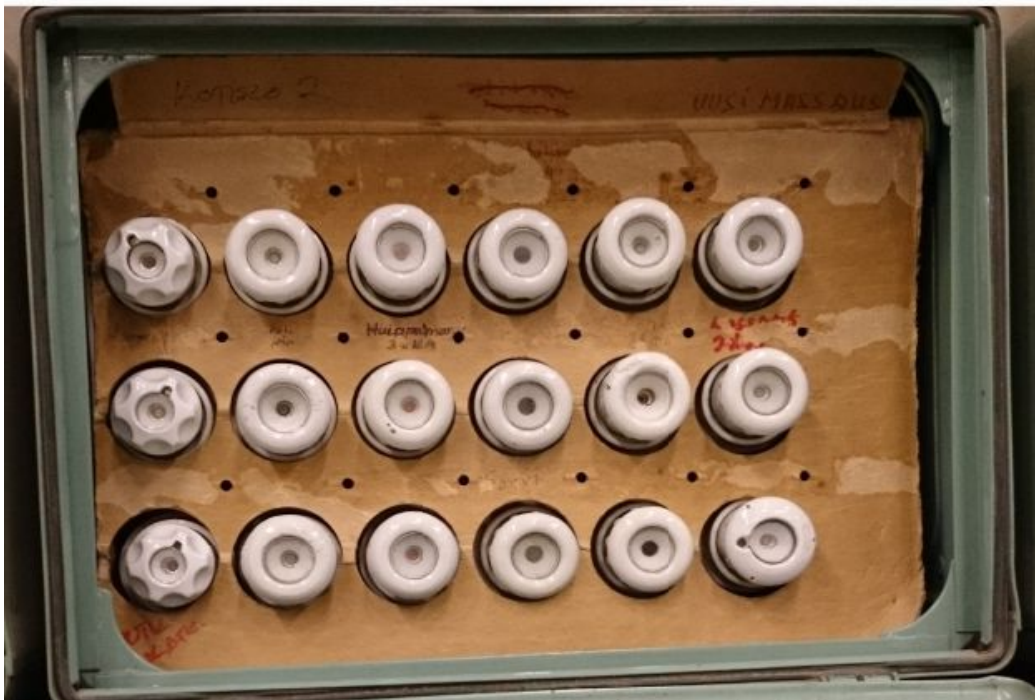
Kuva 16. Ryhmäkeskus 1 RK 24 ennen merkintää.

1RK 24 merkinnät uusittiin kokonaan, myös kentälle laitteiden merkinnät korjattiin keskusmerkintöjä vastaavaksi. Vanhat merkinnät peitettiin teipillä ja kirjoitettiin uudet tiedot tarrakoneella ja laitettiin vanhojen peitoksi. Suositellaan sormisuojiin uudistamista kennokoteloihin. Myös keskuksilta lähteviin kaapelijohdointeihin, joihin merkintä oli tehty vain teipillä, tehdään SFS 6000–5-514. 3 standardin mukainen merkintä ja suositellaan käytettäväksi esimerkiksi kaapelimerkkisiteellä KMK merkintää.

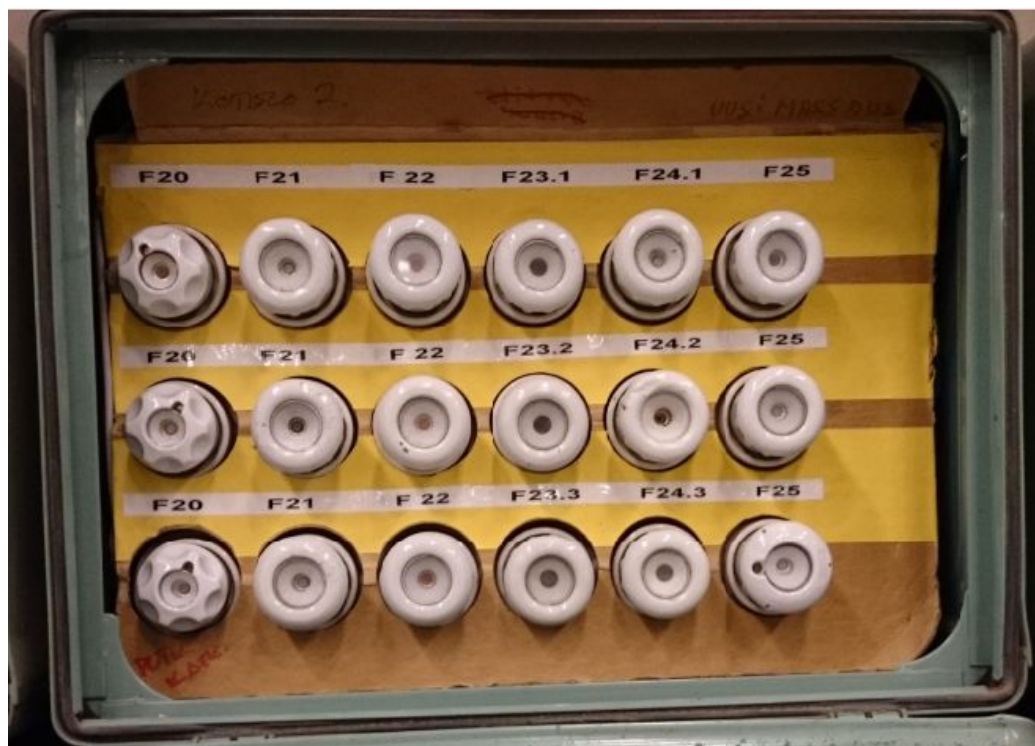
Kuva 17. Ryhmäkeskus 1RK 24 merkinnän jälkeen.

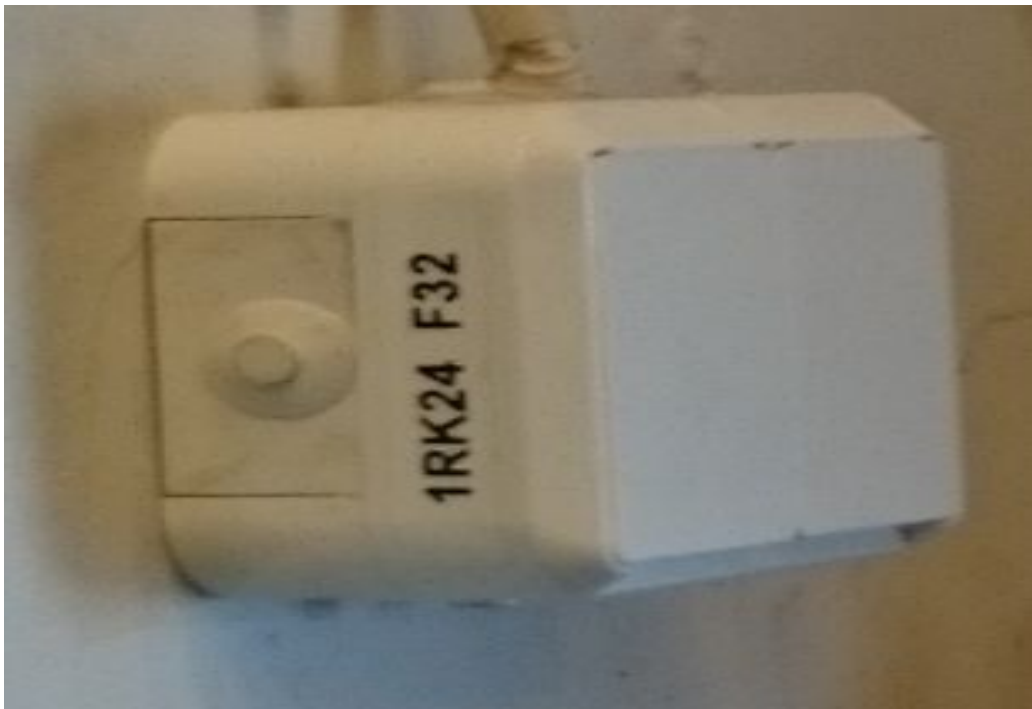
**Kuva 18.** Ryhmäkeskus 1 RK 24 merkintä kentällä.

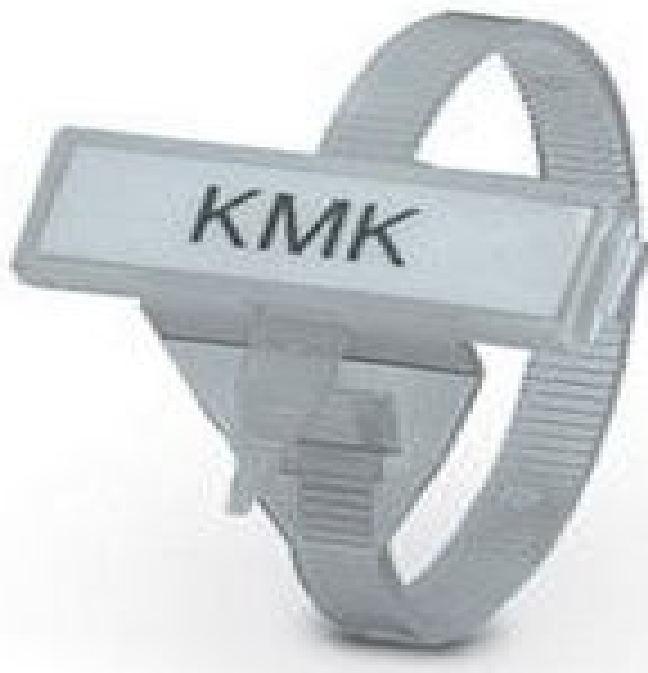
**Kuva 19.** Esim. kaapelimerkki KMK.
